## 지르코니아제 지대주를 이용한 임플란트 심미수복

### Implant replacement utilizing zirconia abutment in esthetic zone

Hyun joo Kim, Woon jung Noh, Se ra Kim, Seung il Song, Sok-Min Ko

(Implantology 2009; 13(2): 110~118)

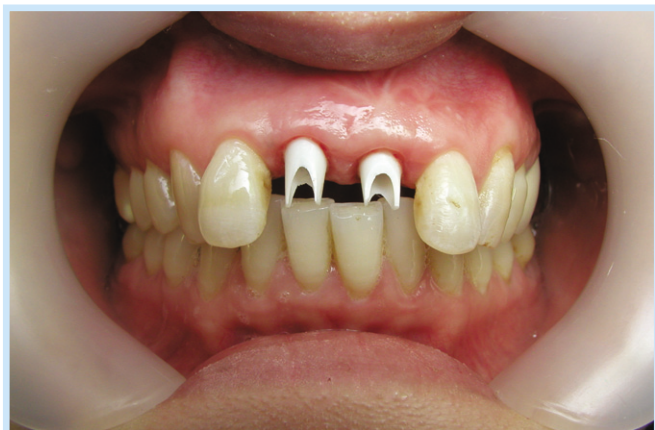
**Fig 3.** Zirconia abutments were prepared for supporting outer crown.  
*Hyun joo Kim et al: Implant replacement utilizing zirconia abutment in esthetic zone. Implantology 2009*

로 판단되어 지르코니아제 지대주(Fig. 3)와 전부도재관으로 수복하였다. 과개교합으로 인해 하악의 전방운동 시 상악전치부에 하중이 증가되어 지대주 파절이나 연결 나사 풀림의 문제점이 우려되었으나, 인접좌우측 측절치의 치근이 길고 건전하여 전방유도시 임플란트 상부구조에 접촉을 최소화하여 그 문제점들을 해결하고자 하였다.

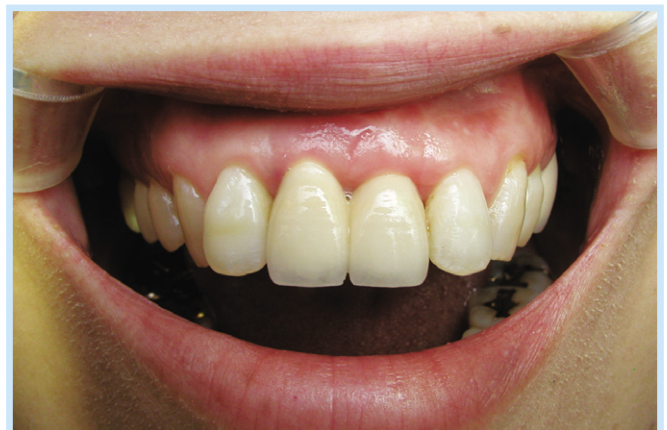
**Fig 4.** Although crown length was not same, healthy gum color has returned.  
*Hyun joo Kim et al: Implant replacement utilizing zirconia abutment in esthetic zone. Implantology 2009*

금속제 지대주의 금속 색상이 비쳐 비심미적인 결과가 예상되는 증례에서, 지르코니아제 지대주를 이용하여 건강한 분홍빛의 치은선의 재현으로 심미적으로 만족스러운 결과를 획득하였다(Fig. 4). 현재 상부구조 장착 후 2년 6개월이 경과되었으나, 대합치와 최소한의 접촉이 되도록 주기적인 검진 결과 나사풀림이나 지대주 파절 등의 문제가 발생하지 않았고, 잇몸 건강도 잘 유지되고 있다.

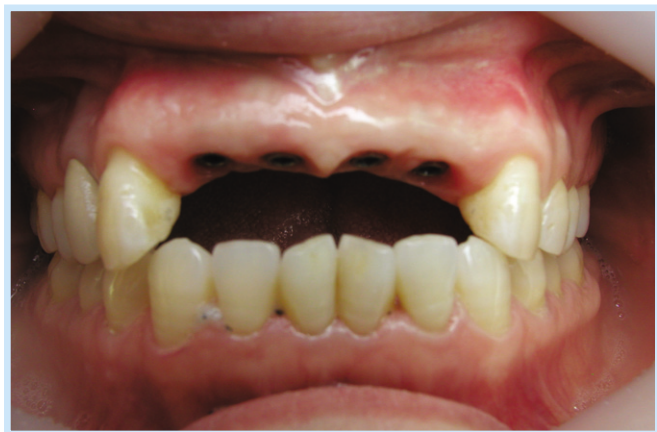
**Fig 5.** In frontal view, the metal platform was shown due to highly positioned fixtures.

#12와 #22는 과거 포스트 치료를 받은 병력이 있고 #12부터 #22까지 4본 브릿지로 수복되어있었으며, #11과 #21사이에 과잉치가 존재하였다. #12-#22의 발치와 과잉치의 외과적 발치를 함께 시행하였고, 4개월 경과 후 상악 순측부위의 부족한 골량을 보충하기 위해 하악지 골을 이용한 자가골 및 이종골(BBP, 오스코텍(주), Korea)이식을 시행 후, 임플란트 고정체를 식립하였다. 보철과에 의뢰되었을 때 외부육각구조가 치은 상부에 노출될 정도로 임플란트 고정체가 치관측으로 식립되어 있었고, 치은열구가 얇아서 UCAL 지대주를 이용하더라도 지대주의 금속연결부의 노출을 피할 수 없을 것으로 판단되었다(Fig. 5, 6). 미소선이 높아 치경부가 노출되는 이 환자는 상악 전치부 수복 시 특히 심미성이 중요하므로, 금속 연결부를 갖지 않은 지르코니아제 지대주를 선택하여 가공하고(Fig. 7), 상방에 전부도재관으로 수복하였다. 본 증례에서는 고정체 식립 불량으로 인한 금속연결부의 노출이 우려된 경우에 지르코니아제 지대주의 사용으로 비심미성을 극복하였다(Fig. 8).

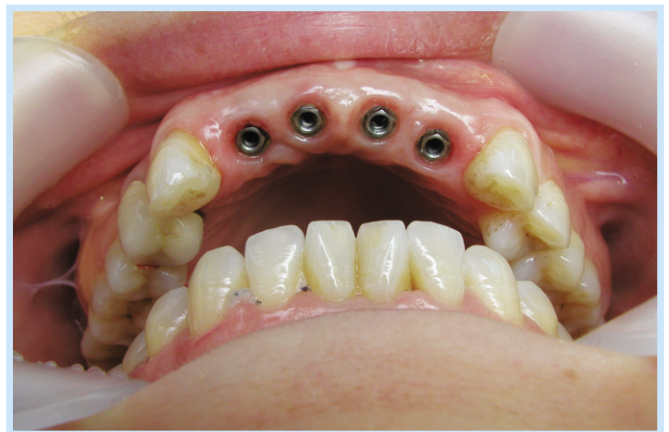
**Fig 6.** Getting esthetic result was difficult due to highly positioned fixtures.

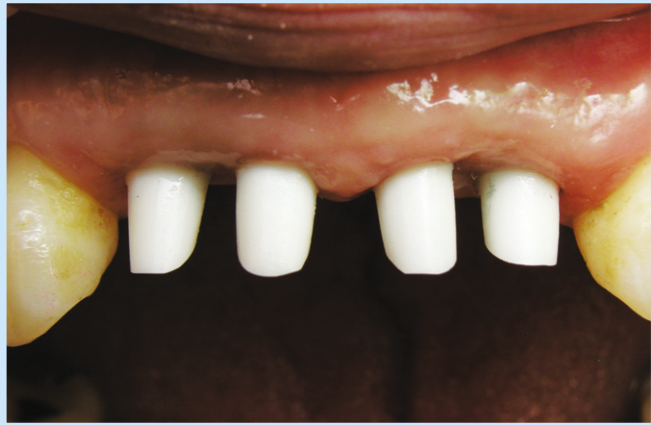
**Fig 7.** After preparation of zirconia abutments.  
 Hyun joo Kim et al: *Implant replacement utilizing zirconia abutment in esthetic zone.*  
*Implantology 2009*

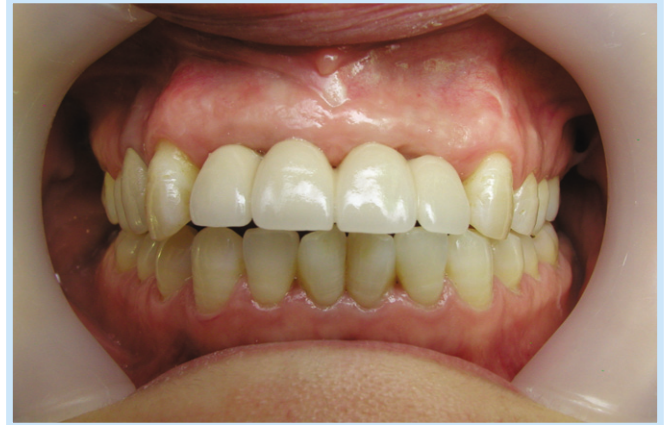
**Fig 8.** Completed restoration with all-ceramic bridge.  
 Hyun joo Kim et al: *Implant replacement utilizing zirconia abutment in esthetic zone.*  
*Implantology 2009*

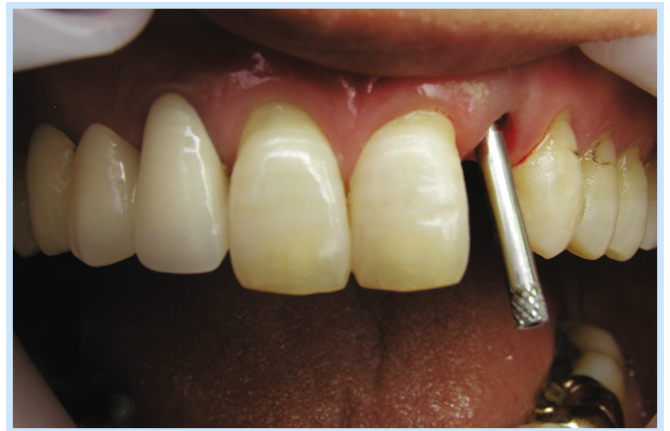
**Fig 9.** Poorly angled fixture complicate matters in the esthetic restoration.  
 Hyun joo Kim et al: *Implant replacement utilizing zirconia abutment in esthetic zone.*  
*Implantology 2009*

단단한 음식을 씹은 후 전치부 치아의 동요를 주소로 내원한 54세 여자 환자로, 임상검사와 방사선 사진 검사 결과 좌측 측절치(이하 #22)의 치관 파절이 있었고, 인접치를 포함한 경미한 치조골 및 치은의 흡수가 있었다. 골 흡수가 상당히 진행되어 교정적 정출 시 치관 대 치근 비율이 불량할 것으로 예상되어 발치 후 즉시 임플란트를 시행하였다. 보철과 내원 시 임상 검사 결과 고정체의 식립 방향은 순측 경사되어 있었는데(Fig. 9), 이는 즉시 임플란트 시술 시 고정체를 자연치근의 치축 방향에 따라 식립할 때, 흔히 발생할 수 있는 문제이다. 금속제 지대주와 주조금속도재관을 제작하여 수복하였으나 치은경계부위에서 금속제 지대주가 투과되어 심미적인 결과를 얻기 곤란하였기에(Fig. 10), 금속제 지대주를 지르코니아제 지대주로 교환하고(Fig. 11) 전부도재관으로 수복하였다(Fig. 12).

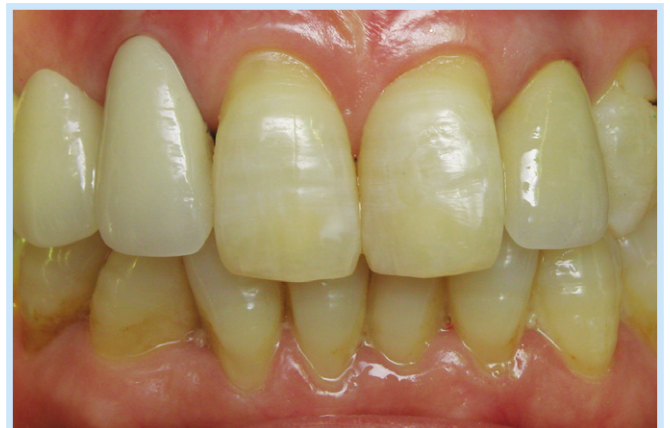
**Fig 10.** With metal abutment and PFG crown, gum appeared darkly due to the metal abutment collars underneath the gum.  
 Hyun joo Kim et al: *Implant replacement utilizing zirconia abutment in esthetic zone.*  
*Implantology 2009*

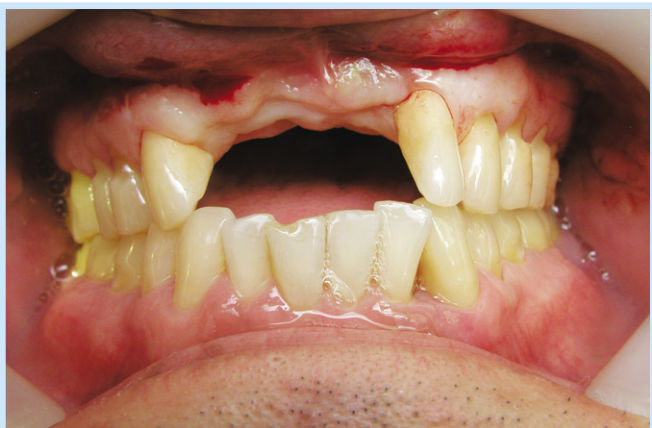
**Fig 13.** After extraction and bone graft, he was referred to the department of prosthodontics to restore missing teeth.

(#12), 중절치(#11) 사이의 치간이개가 매우 심한 상태였다. 치주염으로 인한 치조골 흡수가 상당히 진행되어, 좌우측 중절치와 상악 우측 측절치를 발치와 함께 우측 하악지에서 자가골 이식(onlay graft)을 시행하였다. 약 5개월 후에 #12, 21에 임프란트 고정체를 식립하였다(Fig. 13). 식립 4개월 후 상부구조 제작을 위해 보철과에 내원하였으며, 치조골 흡수와 연조직 퇴축으로 인한 금속제 지대주의 노출이 우려되어 지

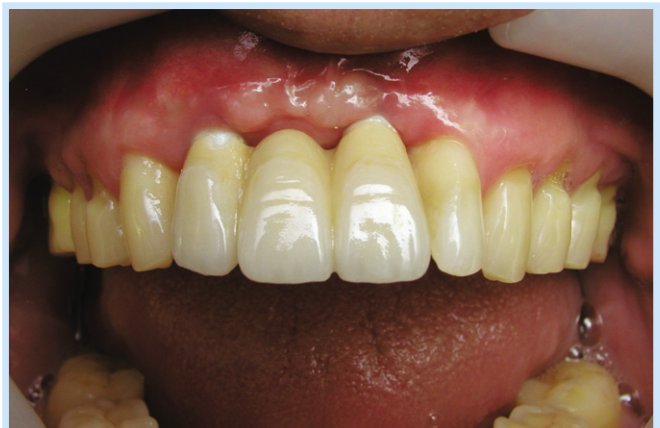
**Fig 14.** After two weeks, fractured margin was observed.

르코니아제 지대주와 전부도재관으로 수복을 하였다. 2주 후 전부도재관 순면 치경부 경계의 파절이 관찰되었다(Fig. 14). 구강검사 및 모형 관찰 결과, 고정체의 식립 위치가 순측으로 치우쳐 지르코니아 지대주와 도재관을 위한 두께를 확보하기 충분하지 않았기 때문에 전부도재관의 치은경계부가 얇아져서 파절된 것으로 판단되었다. 또한 치조골 흡수로 인해 노출된 치근을 재현하는 과정에서 전부도재관 두께가 얇게 제작되었다. 하악의 전방운동 시 교합력을 수직으로 받는 상악 전치부의 순측 치은 경계부에 응력이 집중되기 때문에 이의 파절을 방지하기 위해서는 지르코니아 지대주나 도재관은 일정한 두께를 확보해야 한다. 이 증례의 환자는 미소선이 높지 않아 UCLA 지대주를 이용한 나사 유지형상부구조로 제작하고, 이중관 제작으로 외부관의 치경부 두께 부족을 보상하였다 (Fig. 15, 16).

증례 4는 지르코니아 지대주 위에 연결된 전부도재관의 치은 경계부위가 파절되었다. 이는 고정체 식립위치가 너무 순측에 치우쳐, 지르코니아 지대주나 전부도재관의 두께가 너무 얇아지면 강도가 저하되어 지대주나 상부 도재관의 파절이 발생함을 보여준다. 파절을 방지하기 위해서 지르코니아계 지대주는 최소 0.5mm이상의 두께로 평평하게 절삭되고 테두리와 모서리 부위를 둥글게 형성하여야 하며, 가공 시에는 과열에 의한 물리적 성질의 변화를 방지하기 위해 반드시 주수 하에 삭제하여야 한다. 전부도재관에도 경계부위는 예각이 되지 않게 형성하고 충분한 두께를 부여해준다. 지르코니아 지대주의 가공으로 두께가 얇아지거나 전부도재관의 공간의 확보가 곤란한 경우에 파절의 위험도는 증가하며, 금속 지대주나 금속도재관의 사용이 불가피한 경우가 있다. 이 증례에서는 미소라인이 낮고 치은부 노출이 적어 금속 도재관

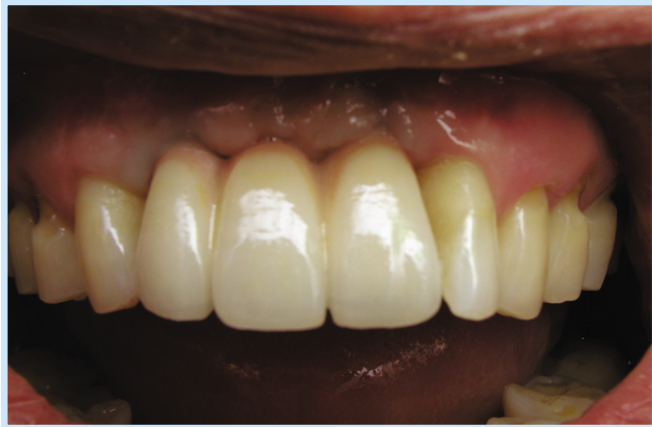
**Fig 15.** To prevent fracture, restorations were redone with gold abutments and PFG bridge.

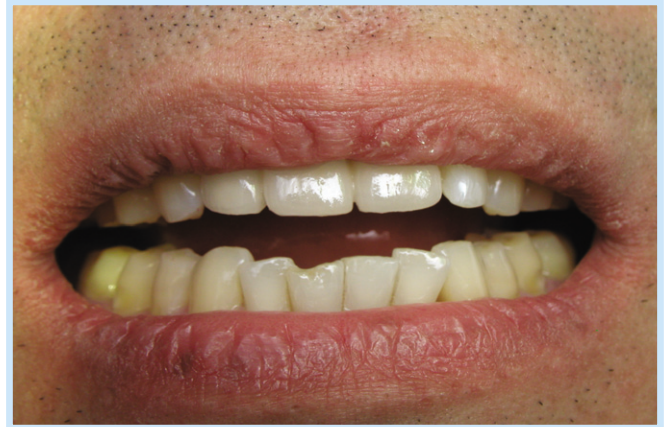
**Fig 16.** Fortunately, the emergence profile and the gingival line was not an important factor because the patient had lower lip line.

에 의한 수복으로 커다란 심미적 문제는 발생되지 않았다.
